K.T.M.M.O.B.

İNŞAAT MÜHENDİSLERİ ODASI
CHAMBER OF CIVIL ENGINEERS

Depremde Yıkılan Adıyaman Grand Isias Otel
Enkaz İnceleme ve Değerlendirme Raporu

Nisan 2023

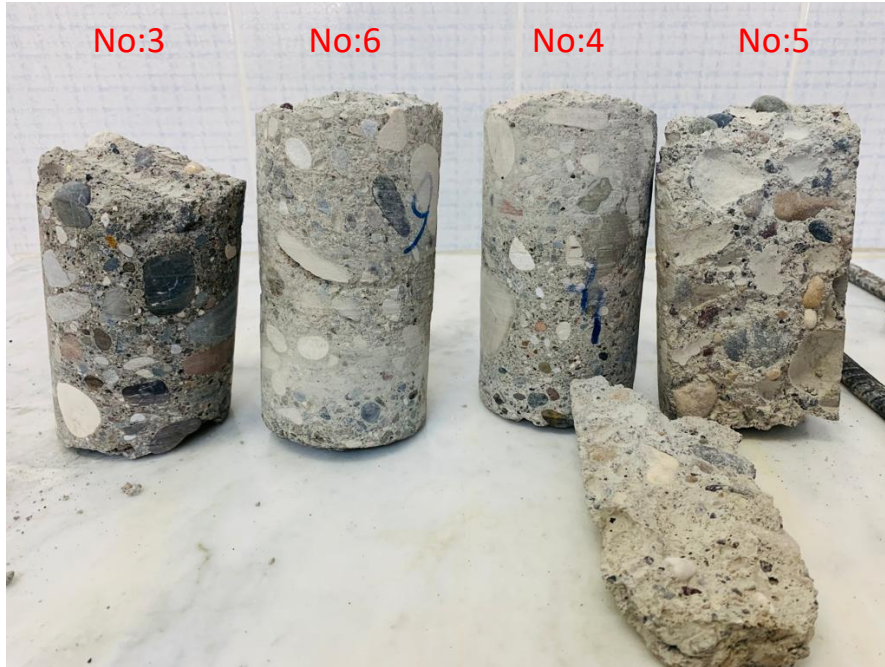
Resim 10: Grand Isias Otel Enkazından Alınan Karot Numuneler

Alınan karot numunelerinden 5 numaralı karot numunesi yerinden çıkarıldıktan hemen sonra dikey yönde ikiye ayrıldığından dolayı deneye tabi tutulamamıştır (Resim 10-No:5). 3, 4 ve 6 numaralı numunelere TS EN 12390-3 standardına göre beton basınç dayanımı tayini 22 Şubat 2023 tarihinde 149 numaralı tasdik memuru Harper Şahoğlu huzurunda yapılmıştır (Resim 11-12).

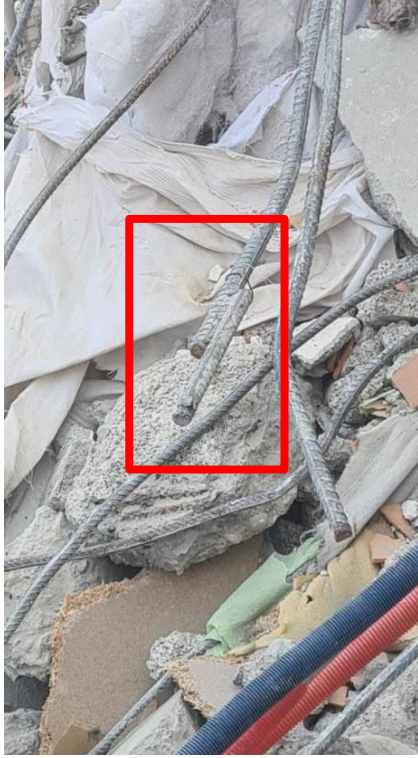
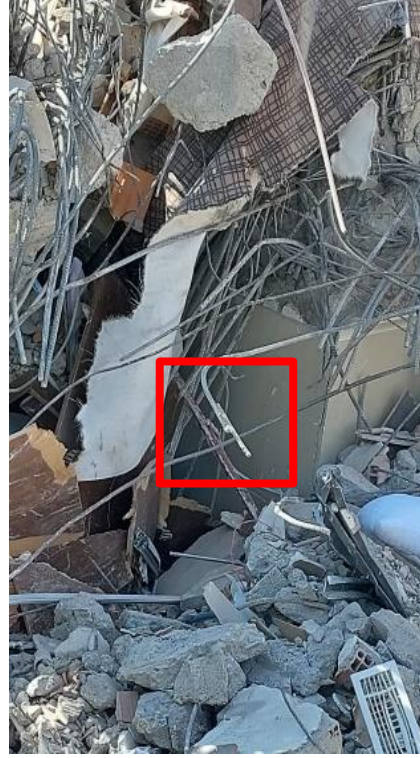
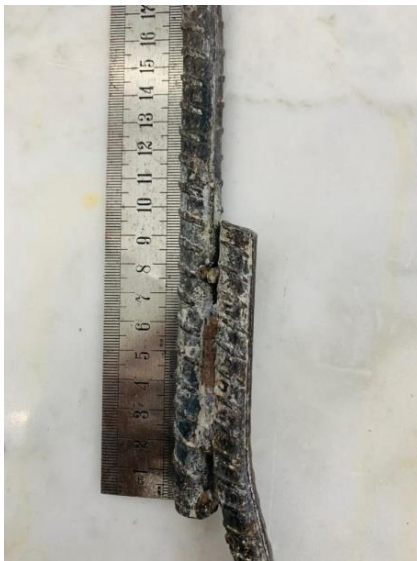
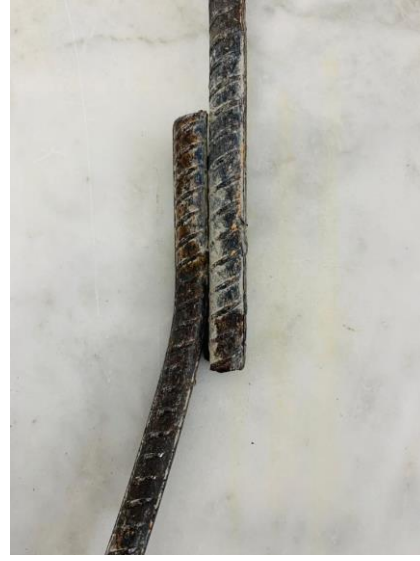
Resim 15: Grand Isias Otel Enkazından Alınan Kaynaklı Donatı Çeliği Örneği

Enkaz alanında yapılan gözlemlerde betonarme donatı çeliği olarak kullanılan çelik çubukların kaynak ile birleştirildiği gözlemlenmiştir (Resim 15-A/B). İncelenmek üzere kaynaklı yerlerden numune alınmıştır. Deprem bölgelerinde yapılacak binalarda bu uygulamanın kullanılması ile ilgili herhangi bir kısıtlama olmamakla birlikte kaynağın tipi, çeliğin içeriği (demirin karbon alaşımı) ve birleştirilecek çubuklar arasındaki bindirme uzunluğu ile ilgili kurallar bulunmaktadır. Kaynaklı birleşimden alınan çelik çubuk örneği üzerinde yapılan incelemelerde kaynak tipi ve bindirme boyunun TS 708 standardına göre uygun olmadığı belirlenmiştir. Ayrıca birleştirilen çelik çubuğun tek taraflı kaynak yapıldığı gözlemlenmiştir (Resim 15-C/D).

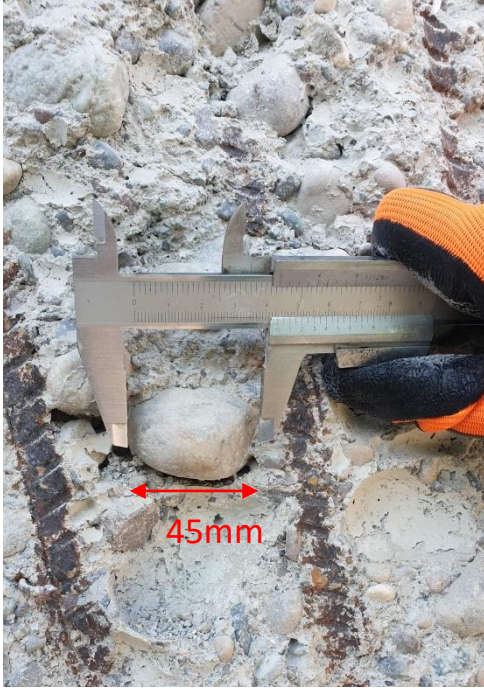
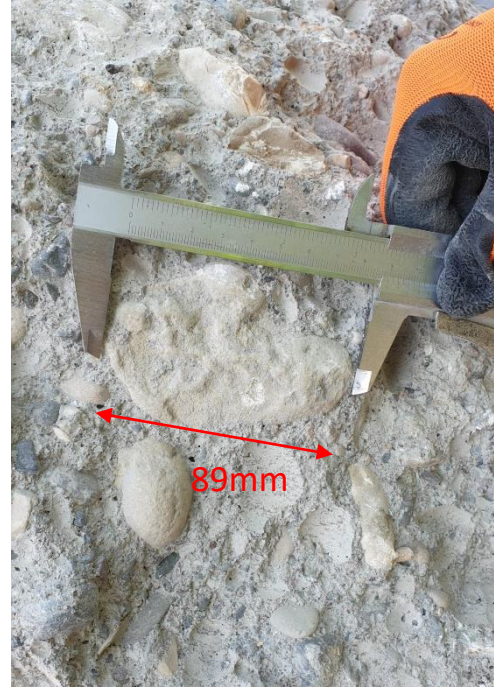
Resim 17: Grand Isias Otel Enkazındaki Beton İçerisindeki En Büyük Tane Büyüklüğü Ölçümleri

Taşıyıcı yapı elemanlarında kullanılan beton malzemesi görsel olarak incelenmiş ve bazı kusurlar olduğu gözlemlenmiştir. Genel olarak, iyi kalitede ve kullanılabilir kıvamda beton yapılabilmesi için kullanılan kum ve çakıldaki çeşitli tane çaplarının beton karışımı içinde belirli oranlarda bulunması gerekir. Başka bir deyişle, kum ve çakıl karışımının granülometrik dağılımı belli sınırlar içinde kalmalıdır. Grand Isias Otel'in enkaz alanında yapılan gözlem ve ölçümlerde, beton içerisinde kullanılan iri agregaların deniz/dere malzemesi olduğu ve kullanılan en büyük tane büyüklüğünün standartlarda belirtilen sınır değerinin çok üzerinde olduğu (89 mm ve 45 mm) saptanmıştır (Resim 17). Bu gözlemler, laboratuvarında yapılan agrega boyut ölçümü sonrasında elde edilen sonuçlar ile desteklenmiştir. Enkaz alanındaki yapı elemanlarının ebatları ve donatıların birbirinden uzaklıkları incelendiğinde bahse konu binada beton içerisinde kullanılacak en büyük tane boyutunun 31,5 mm olması gerektiği hesaplanmıştır. Beton yüzeyler üzerinde yapılan incelemede ise agrega granülometresinin uygun olmadığı gözlemlenmiş ve aynı zamanda beton içerisinde bulunmaması gereken toprak parçaları tespit edilmiştir (Resim 18).

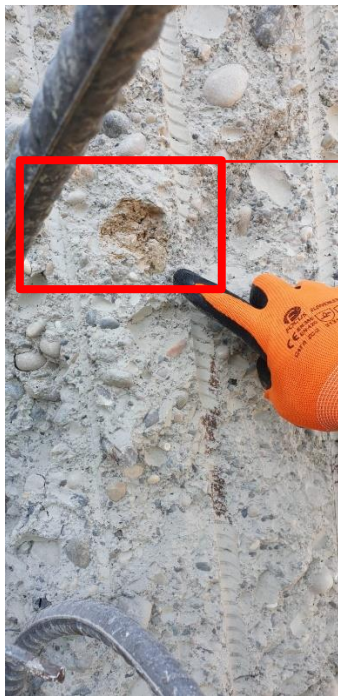
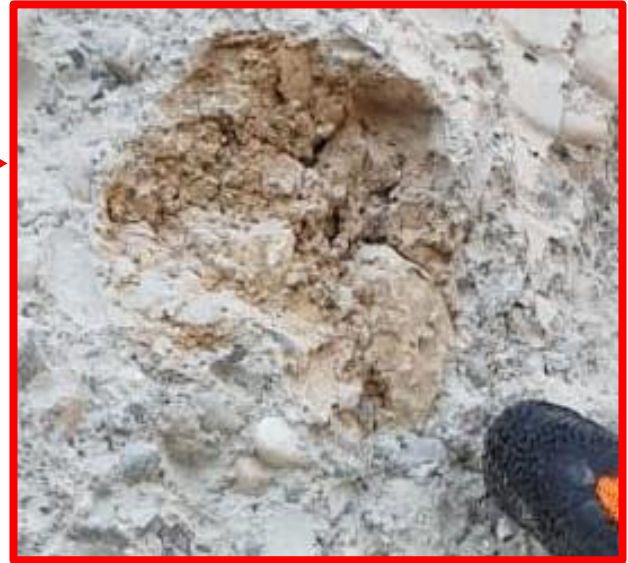
Resim 18: Grand Isias Otel Enkazındaki Kolon Betonu İçerisinde Gözlemlenen Toprak Parçası

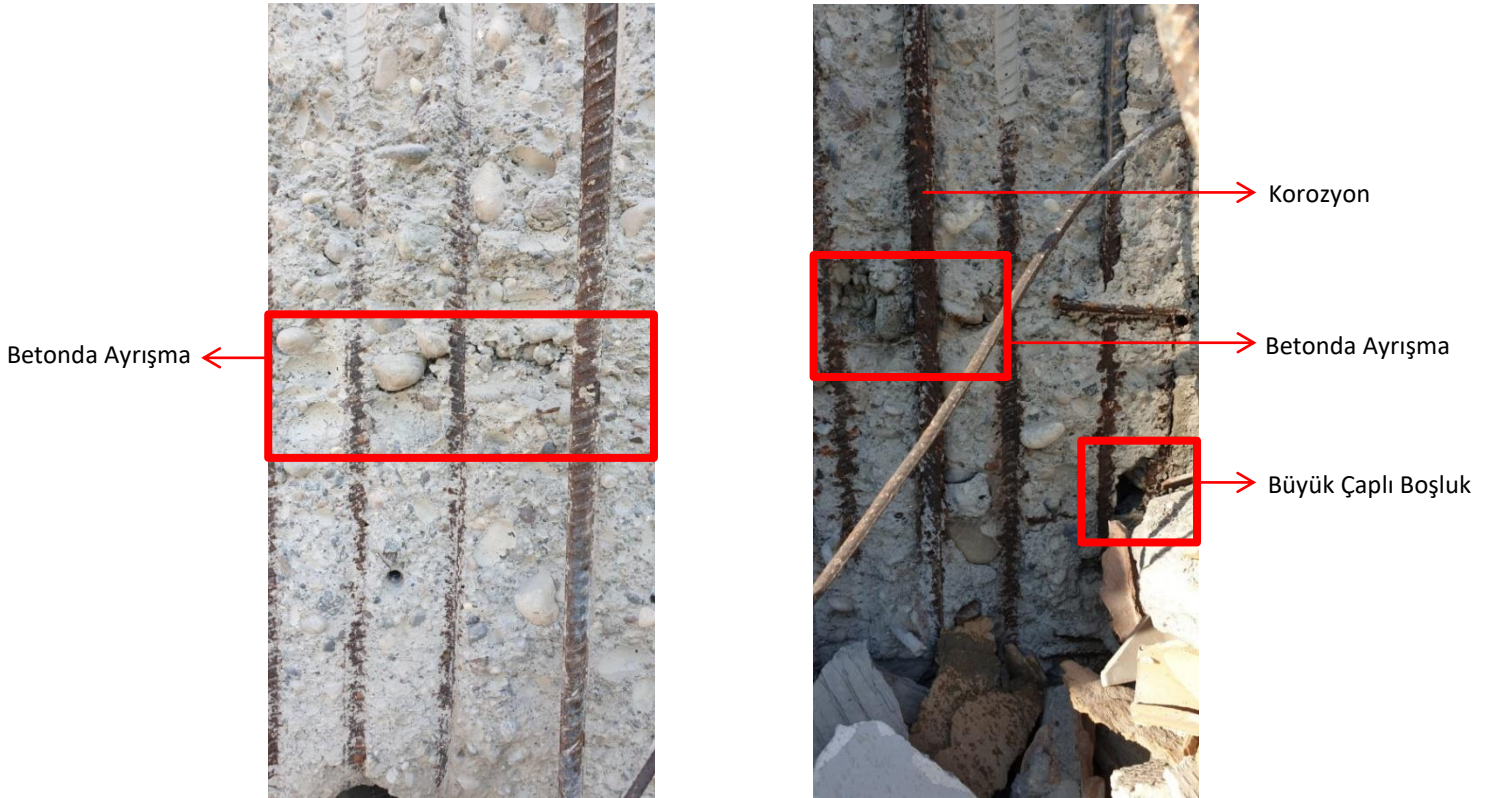
Betonun karıştırılması, taşınması ve yerleştirilmesi sırasında malzemede ayrışım (segregasyon) olmamasına dikkat edilir. Zemin katta bulunan kolon elemanının beton yapısı incelendiğinde betonun yerleştirilmesi ve sıkıştırılması konusunda uygunsuzluklar tespit edilmiştir. Agregaların çevresinde bulunan boşlukların (Resim 19-A/B) yanında büyük çaplı boşluklar (Resim 19-B) gözlemlenmiştir. Resim 19-B’den görüleceği üzere yapının zemin kat kolonunda bulunan betonarme donatı çeliğinde ciddi oranda korozyon (paslanma) olduğu tespit edilmiştir. Korozyon sebebiyle nervürlü donatı çeliğinin çap kaybına uğradığı ve nervürlerin özelliklerini kaybetme noktasına gelerek düz donatı özelliğine doğru geçmekte olduğu belirlenmiştir. Donatı çeliğinde meydana gelen çap kayıpları ve betonda tespit edilen diğer bulgular yapının taşıyıcılığını olumsuz yönde etkilemiştir. Bu olumsuz etkiler, Grand İsis Otel’in deprem anında oluşan gerilmeleri kaldıramayacak duruma geldiğini ve yapının deprem anında çökmesinin bir nedeni olduğu söylenebilir.

19-A: Betonda Ayrışma

19-B: Betonda Ayrışma, Büyük Çaplı Boşluk ve Korozyon

Resim 19: Grand İsis Otel Enkazındaki Kolonlarda Beton İçerisindeki Tespit Edilen Ayrışma, Büyük Boşluklar ve Korozyona Uğramış Çelik Çubuklar

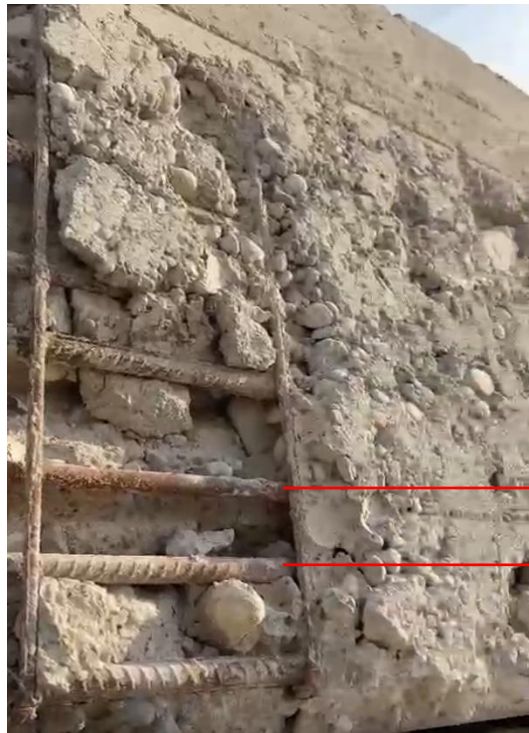
Beton dış yüzü ile donatı çubukları arasında "pas payı" , "beton örtüsü" veya "kabuk beton" olarak adlandırılan bir beton tabakası bulundurulması gerekmektedir. Bu örtü tabakasının başlıca üç işlevi vardır; donatı ile beton arasındaki kenetlenmeyi sağlamak, donatıyı paslanmadan korumak ve donatıyı yangın etkisinden korumak (Celep, 2020). Betonarme kesitin gelen yüklere göre performansını sergileyebilmesi için, kesitte beton ve donatının beraber şekil değiştirme yapması gerekir. Donatıda meydana gelecek çekme kuvveti etkisinin betona iletilmesi için beton ile donatı arasında aderansa ihtiyaç vardır. Bu sebepten donatı çubuklarının betonla sarılması önemlidir. Yeterli dış beton örtüsünün olmaması aderansı azaltır. Bu nedenle beton örtüsü tabakasının büyük önemi vardır. Donatıyı su ve yangın gibi çevresel koşulların etkisinden korumak ve donatının paslanmasını önlemek beton örtüsünün bir diğer özelliğidir. Grand Isias Otel enkazında gözlemlenen ve Resim 20'de gösterilen taşıyıcı kolon elemanının bazı bölümlerinde beton örtüsü görülmemiştir. Kolon elemanı detaylı incelendiğinde aynı kesit içerisinde boyuna donatılarda iki farklı özelliğe sahip donatı malzemesinin (nervürlü ve düz yüzeyle donatı) kullanıldığı görülmüştür. Aynı kesit içerisinde farklı özellikte donatı malzemesi kullanılması, donatıların farklı mekanik özellikleri nedeni ile elemanda farklı gerilmelerin oluşmasına ve bu gerilmeler neticesinde hesaba katılmayan eleman davranışlarının oluşmasına neden olabilmektedir.

Resim 20: Grand Isias Otel Enkazında Tespit Edilen Kusurlu Beton Örtüsü Örneği

6. Taşıyıcı kolon elemanlarında yeterli pas payı görülmemiştir. Birçok kolon elemanında tespit edilen korozyon (paslanma) bazı donatılarda ciddi seviyelere ulaşırken, yeterli mesafede bırakılmayan pas payları da korozyonu hızlandırmış ve kolonlardaki sargı etkisini olumsuz etkilemiştir.

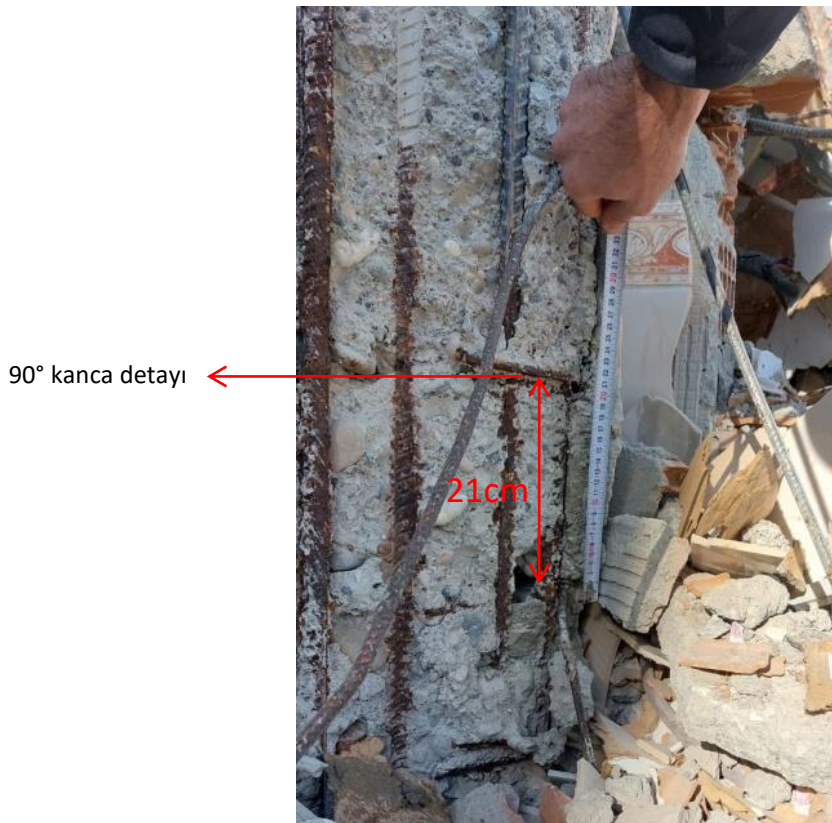
Grand Isias Otel'in enkaz alanında yapılan gözlem ve incelemelerde hiçbir taşıyıcı kolon elemanında etriye sıklaştırılmasına rastlanılmamıştır. Resim 21'de enkaz alanında bulunan zemin kat kolon elemanının alt uç bölgesinde (kolon sarılma bölgesi) ölçülen 21 cm aralıklı ve 90° kanca yapılarak yerleştirilen etriyeler görülmektedir. Bu aralıkta ve 135° kanca yapılmadan yerleştirilen etriyenin sargı etkisi oluşturarak gelen deprem yükleri altında gerekli dayanımı sağlaması olanaksızdır. Enkaz alanında yapılan tüm ölçüm ve gözlemlerde taşıyıcı kolon elemanlarının hiçbir bölgesinde 20 cm'den daha düşük ölçüde etriye aralığına ve 135° kanca detayına rastlanmamıştır. Ayrıca yapılan gözlemlerde deprem yönetmeliğinde geçen çift etriye veya çiroz etriyesine hiçbir kolon elemanında rastlanmamış, tüm kolon etriyelerinin tek etriye olduğu gözlemlenmiştir. Birçok kolon elemanında tespit edilen korozyon bazı donatılarda ciddi seviyelere ulaşırken, yeterli mesafede bırakılmayan pas payları da korozyonu hızlandırmış ve kolonlardaki sargı etkisini olumsuz etkilemiştir.

Resim 21: Grand Isias Otel Enkazında Kolonda Ölçülen Etriye Aralığı

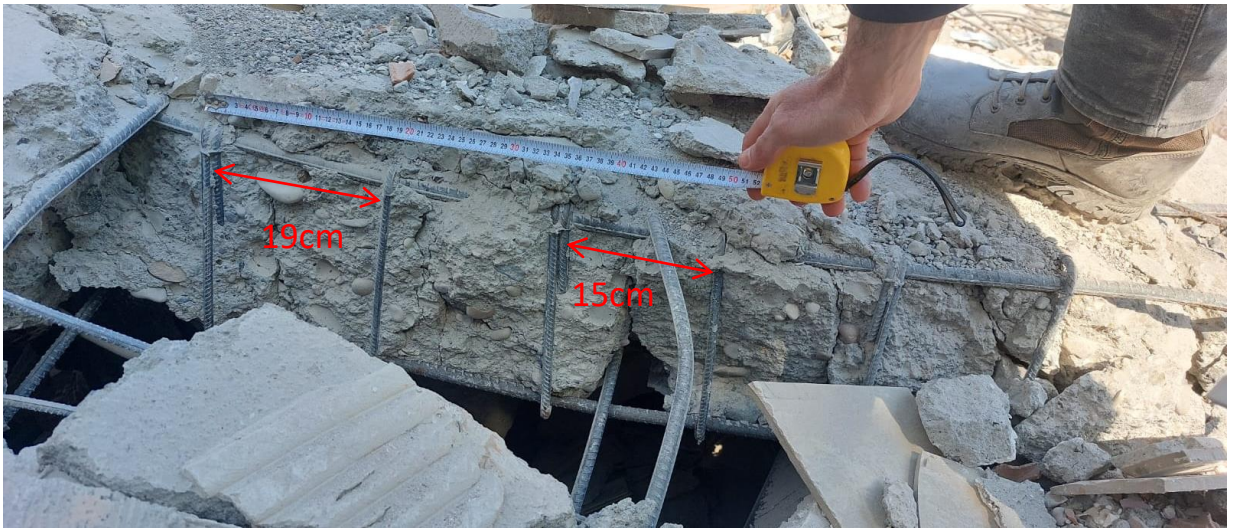
Grand Isias Otel enkazında yapılan incelemelerde kirişlerde kullanılan etriye aralığı Resim 22’den de görülebileceği gibi 15 cm ile 19 cm aralığında ve 90° kanca detayına sahip olup kirişlerin hiçbir bölümünde etriye sıklaştırılmasına rastlanmamıştır. Enkaz alanında yapılan tüm gözlem, ölçüm ve incelemelerde hiçbir kiriş elemanlarında 15 cm’den daha düşük etriye aralığına ve 135° kanca detayına rastlanmamıştır.

Resim 22: Grand Isias Otel Enkazındaki Kiriş Elemanından Ölçülen Etriye Aralığı

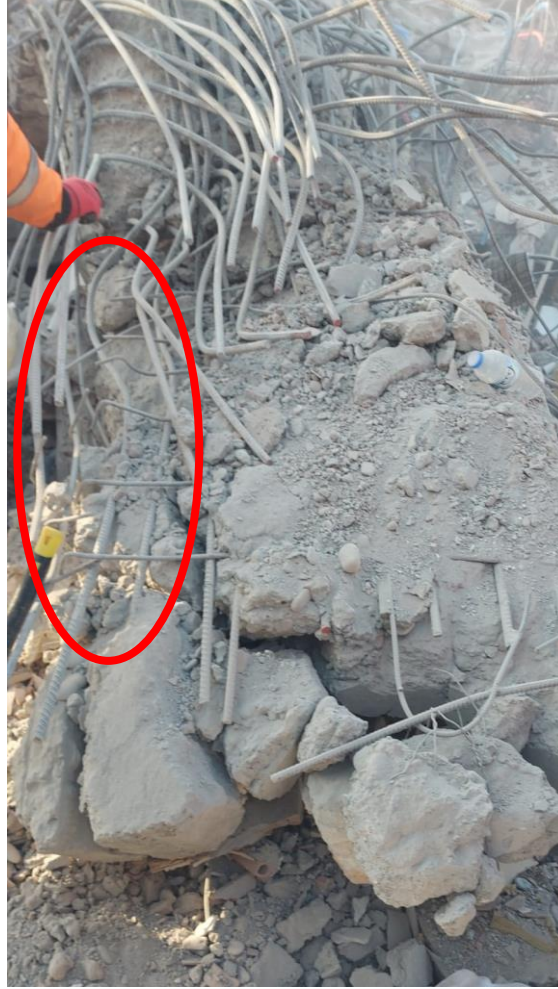
1975 deprem yönetmeliği, sargı donatısı olarak kullanılacak etriyelerin, uçlarında oluşturulacak 135°'lik kancalarla kenetlenmesi gerektiğini belirtmektedir. Bu durumda kanca uçları, kabuk dökülse bile sonraki aşamada sağlam kalan çekirdekte kenetlenmektedir. Grand Isias Otel'in enkaz alanındaki bir başka betonarme taşıyıcı kolon elemanında 90° ile düzenlenip yerleştirilen etriyelerin deprem yükleri altında nasıl açıldığı Resim 23'deki fotoğrafta gösterilmektedir.

Resim 23: Grand Isias Otel Enkazındaki Kolon Elemanının Açılan Etriye Kancaları

Deprem yönetmeliğine uygun yapılmayıp 90°'lik kancalar ile ve yeterli sıklaştırma yapılmadan yerleştirilen etriyeler Resim 23'de gösterildiği gibi deprem etkisi altında uçlarından açılmıştır. Etriyenin aralığı azaldıkça (etriye sıklaştırıldıkça) sargı etkisi artacağından dolayı elemanın sünekliği de artacaktır.

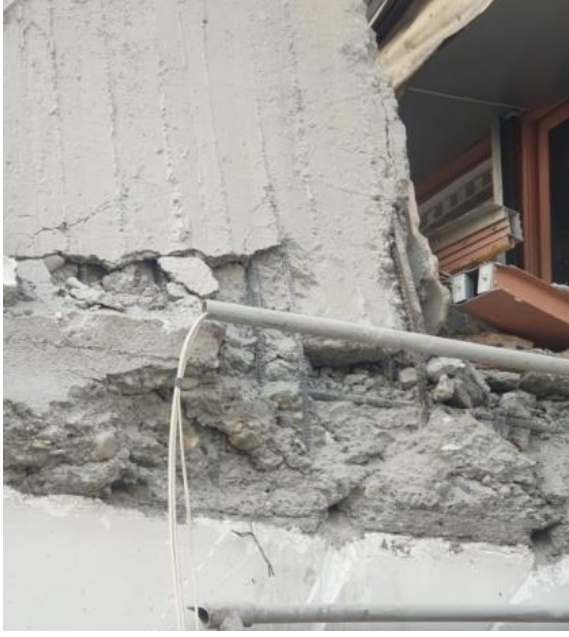
Grand Isias Otel’in enkaz alanında binanın en arka aksında ve birinci kat hizasında belirlenen bu tipteki kırılma türü hasarda kolon-kiriş birleşim yerinde etriyeye rastlanılmayıp birleşim noktasında hasar meydana geldiği görülmüştür (Resim 24).

24-A: Kolonun Güçlü Yöne Eğilmesi

3. Binanın güney tarafında (arka bölgesi) kolon elemanlarında eğilme kırılması türünde hasar meydana geldiği görülmüştür. Belirlenen bu tipteki kırılma türü hasarda kolon-kiriş birleşim yerinde hiçbir etriyeye rastlanılmamıştır.

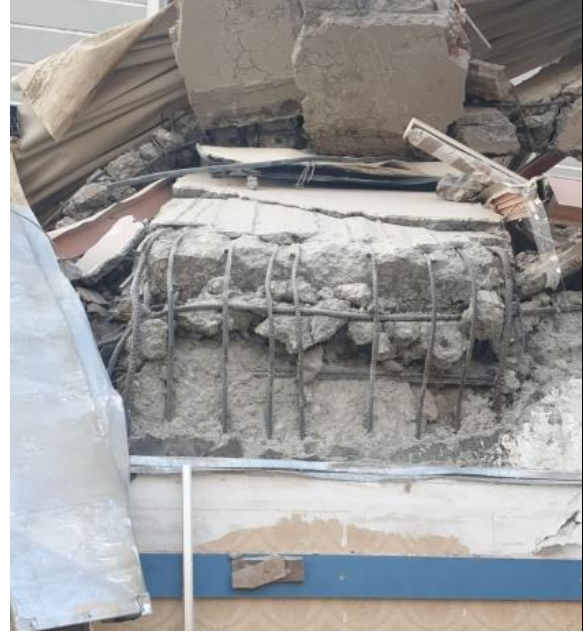
24-B: Kolonun Zayıf Yöne Eğilmesi

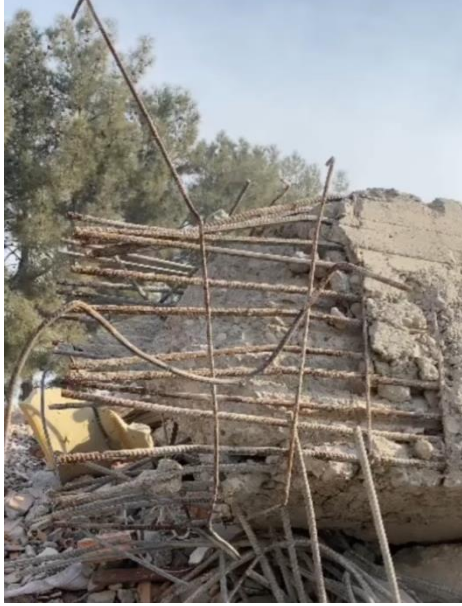
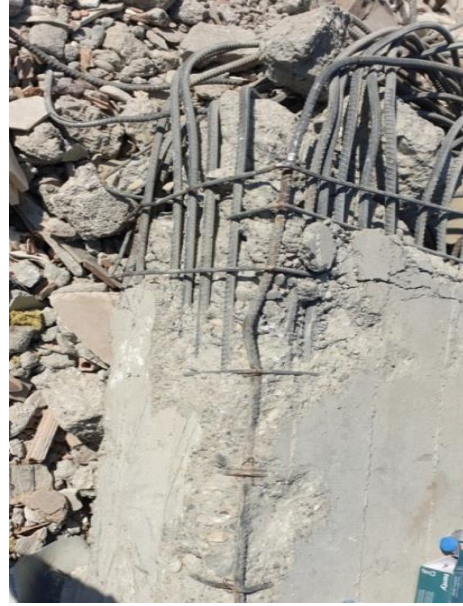
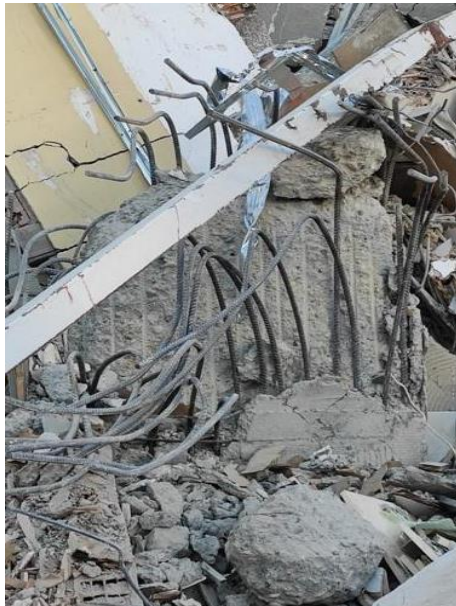
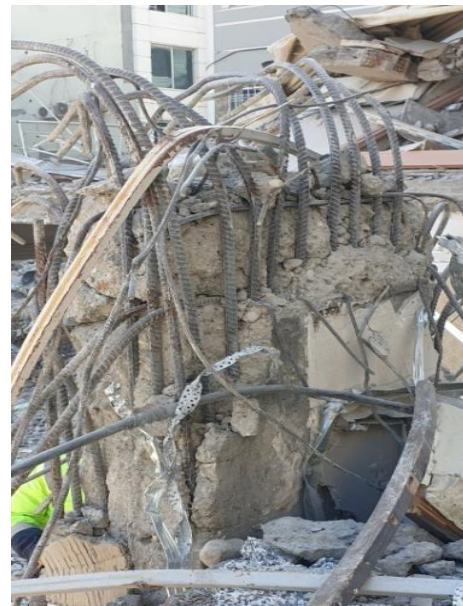
Resim 25: Grand Isias Otel Enkazında Kolonlarda Tespit Edilen Basınç Kırılması

Grand Isias Otel'in enkaz alanında Resim 25'de görüleceği gibi birçok kolon elemanının uç bölgesinde basınç kırılması kaynaklı hasarlar olduğu tespit edilmiştir. Kolonun uç bölgesindeki betonun ezilip dağılmasından da anlaşılacağı gibi beton kalitesinin böyle bir yapı için yetersiz dayanıma sahip olduğu belirlenmiştir. Yapılan laboratuvar basınç testlerinden elde edilen sonuçlar irdelendiğinde betonun böyle bir yapı için çok düşük basınç mukavemetine sahip olması kolon uç bölgesindeki betonda oluşan ezilme ve buna bağlı dağılmanın kanıtı niteliğindedir.

Betonun ezilmesi sonucu, kolonun basınç anlamında taşıma gücü kapasitesini tamamen yitirmesi ile gelen deprem yükünü boyuna donatı elemanları karşılamak zorunda kalmıştır. Yeterli etriye sıklaştırmasının olmaması ve kolonu saran/çevreleyen etriye uçlarının çekirdek betonun içerisine girecek şekilde kıvrılmaması, boyuna donatı elemanlarında burkulma meydana gelmesine neden olmuştur. Yeterli mesafede bırakılmayan pas paylarının da etkisiyle etriyeler açılarak elemanlarda büyük hasarlar oluşmuş ve taşıyıcı sistemin stabilitesini yitirmesi ile bina göçme seviyesine ulaşarak elemanlar serbest düşüşe geçmiştir.

2. Birçok kolon elemanında basınç kırılması kaynaklı hasarlar olduğu tespit edilmiştir. Kolonun uç bölgesindeki betonun ezilip dağılmasından da anlaşılacağı gibi beton kalitesinin böyle bir yapı için yetersiz dayanıma sahip olduğu gözlemlenmiştir. Yapılan laboratuvar basınç testlerinden elde edilen sonuçlara bakıldığında beton kalitesinin böyle bir yapı için yetersiz dayanıma sahip olduğu desteklenmiştir.

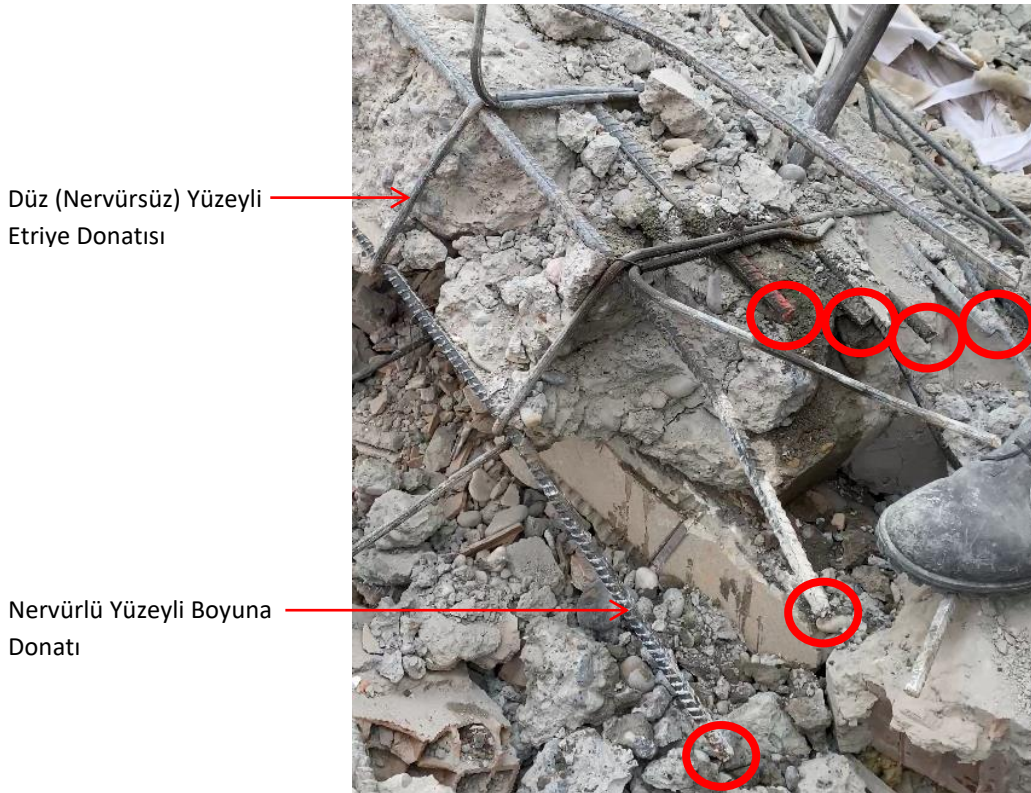
Grand Isias Otel'in enkaz alanında yapılan inceleme ve gözlemlerde bazı kolon elemanlarının ek yerlerinde farklı bindirme boyları tespit edilmiştir (Resim 26). Betonarme elemanlarda farklı donatı düzenlemelerinin, farklı davranışlara yol açacağını vurgulamakta fayda vardır. Bu da donatı yerleştirme düzeni ve detaylandırmanın önemini göstermektedir. Donatı yerleştirilirken, gerilmelerin kesintisiz akışını sağlamak son derece önemlidir. Kolon ek yerlerindeki donatılarda kat döşemesi seviyesinden itibaren böylesi büyük mesafe bırakılarak ek yapılması gelen deprem kuvvetleri altında elemanlarda gerilme farklılıklarından kaynaklı hasarlara neden olacağı açıktır. Kolonlarda etriye sıklaştırılmasının yapılmadığı da dikkate alındığında böyle bir uygunsuzluk hasar oluşumunu hızlandıracak etkenler arasında gösterilebilir. Aynı kolonda Resim 26'dan de görüleceği gibi boyuna donatıların nervürlü yüzeyli, etriyelerin ise düz (nervürsüz) yüzeyli donatı olduğu tespit edilmiştir.

Resim 26: Grand Isias Otel'in Enkaz Alanında Bulunan Farklı Bindirme Boylarına Sahip Hasarlı Kolon

12. Yapılan inceleme ve gözlemlerde bazı kolon elemanlarında ek yerlerinde farklı bindirme boyları tespit edilmiştir. Kolon ek yerlerindeki donatılarda kat seviyesinden itibaren mesafe bırakılarak ek yapılması gelen deprem kuvvetleri altında elemanlarda gerilme farklılıklarından kaynaklı hasarlara neden olacağı açıktır.

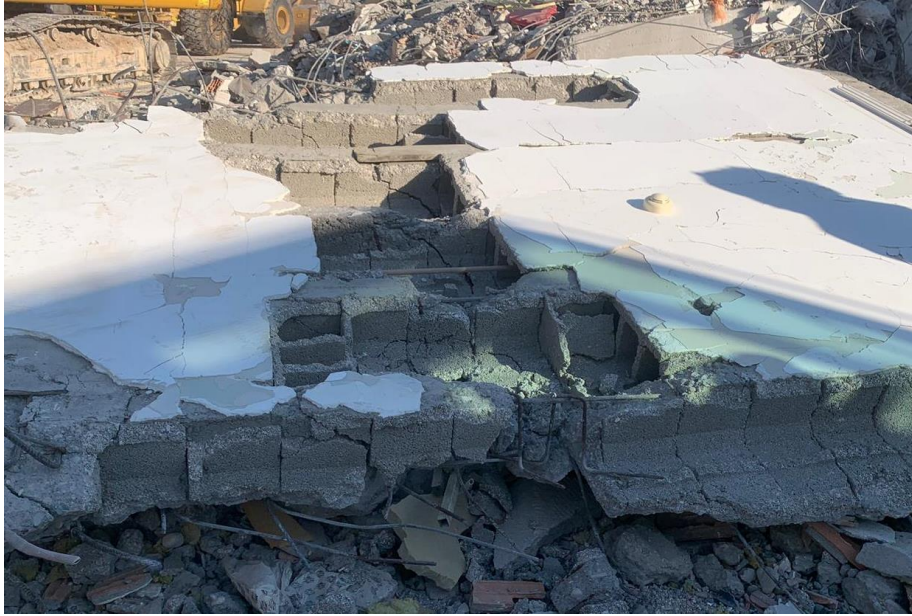
Grand Isias Otel'in enkaz alanındaki gözlemlerde döşeme sisteminin tek doğrultuda çalışan dışlı döşeme olduğu saptanmıştır. Genellikle bu tür döşeme sistemlerinde düzgün bir tavan elde etmek amacı ile dışlar arasına dolgu malzemesi yerleştirilir. Burada kullanılan dolgu malzemesi beton brikettir ve taşıyıcı sisteme bir katkısı yoktur (Resim 27). Bu tür dolgulu döşeme "asmolen döşeme" olarak da adlandırılır. Beton briket malzemesinin asmolen döşeme sistemlerinde kullanılmasının bazı olumsuz yönleri bulunmaktadır. Bunların ilki beton briketin birim ağırlığı, diğeri ise su emme ve su tutma kapasitesinin yüksek oluşudur. Bina tasarım aşamasında yapılacak hesaplamalarda kullanılacak bu malzemenin birim ağırlığının da hesaplara katılarak tasarım yapılması gerekmektedir. Grand Isias Otel tasarım hesaplarında, beton briket dolgu malzemesinin birim ağırlığının hesaplara dahil edilip edilmediği bilinmemektedir. Bir diğeri önemli nokta ise beton briket dolgu malzemesinin su emme kapasitesinin yüksek oluşu nedeni ile beton dökümü esnasında taze betonun içerisindeki suyu emerek beton dayanımı için gerekli olan su miktarını azaltması nedeni ile beton dayanımına olumsuz etki sağlamasıdır.

Resim 27: Grand Isias Otel'in Enkaz Alanından Çıkarılan Asmolen Döşeme

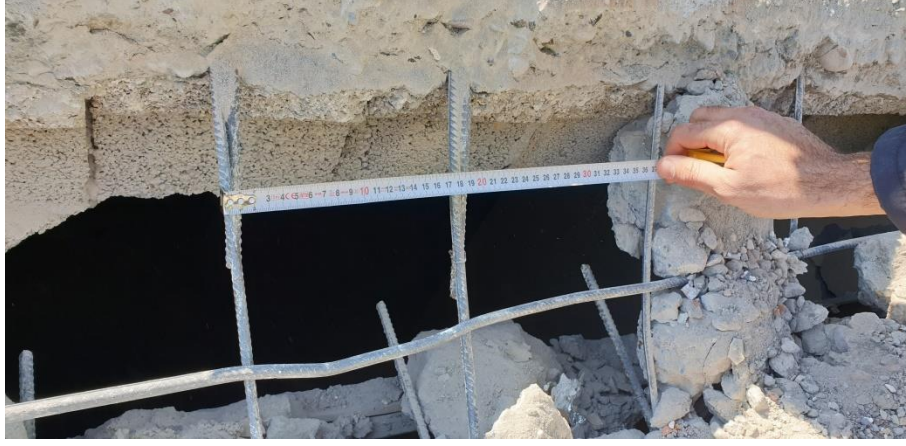
Asmolen döşemelerde yaygın olarak döşeme derinliğine eşit, basık, geniş yastık kirişler kullanılır ve böylece aşağıdan bakıldığında kirişsiz döşeme izlenimi vermektedir. Grand Isias Otel binasında kullanılan çerçeve kirişleri de bu tip kirişlerdir. Enkaz alanında incelenen asmolen döşeme sistemi içerisinde kullanılan geniş yastık kiriş etriyelerinin hiçbirinde 135° kanca detayı ve kolon birleşim bölgelerinde etriye sıklaştırılması görülmemiştir. Dışların üzerindeki betonarme plak kalınlığı 7 cm olarak ölçülmüş ve betonarme plakta her iki doğrultuda 18 cm ara ile dağıtma donatısı olduğu gözlemlenmiştir (Resim 28)

Resim 28: Grand Isias Otel'in Enkaz Alanında Ölçülen Asmolen Plaktaki Dağıtma Donatısı

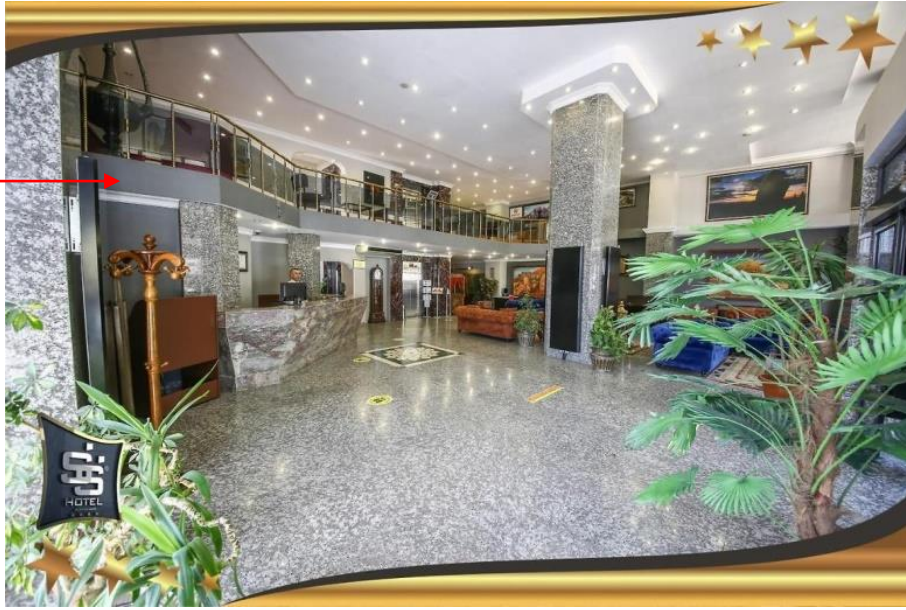
Yapı hasarlarının veya yapıların tamamen göçmesi, yapının malzeme özelliklerine ve taşıyıcı sisteme bağlı olarak değiştiği bilinen bir gerçektir. Betonarme olarak inşa edilen birçok konut ve işyeri binasının özellikle giriş katlarında bulunan çekme katlar (sende kat) yumuşak kat oluşumunu güçlendirmektedir. Katlar arası dayanım farklılığı olarak düşünülebilecek yumuşak kat, geçmiş depremlerde büyük ölçüde yıkımlara neden olmuş veya yapılarda ağır hasarlar meydana getirmiştir (Ersoy & Özcebe, 2001). Bina taşıyıcı sisteminde yeterli önlem alınmadığı takdirde, yapının toptan göçmesine veya ağır hasar almasına neden olabilecek önemli faktörlerden biridir. Yumuşak kat bulunan betonarme binalarda karşılaşılan tipik deprem hasarları genellikle binanın üst katlarının alt kattaki yumuşak kat üzerine çökmesi şeklinde gerçekleşmektedir. Deprem etkisine bağlı olarak yapının yapacağı toplam yer değiştirme bütün kat yüksekliği boyunca bölüşüleceği yerde, ağırlıkla

Resim 29: Grand Isias Otele Ait Sende Kat Görüntüsü

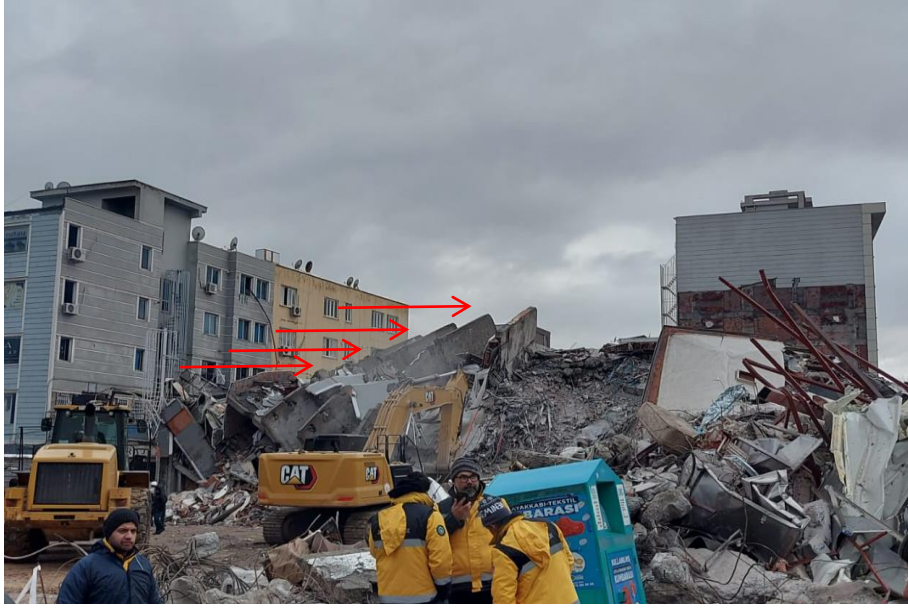
Betonarmede kullanılan malzemelerin yeterli dayanıma sahip olmaması, kullanılan demir donatıların yönetmeliğe uygun olarak yerleştirilmemesi ve seçilen taşıyıcı sistemin getirdiği bazı olumsuz etkiler nedeni ile özellikle kolon-kiriş birleşim bölgelerinde ciddi hasarlar meydana gelmiştir. Oluşan bu hasarlar neticesinde elemanlar ve katlar arasındaki yük transferi engellenerek binanın, yapı taşıyıcı sisteminin zayıf bölgesi olan ön tarafa, yumuşak kat bölgesine doğru hareket ederek göçtüğü söylenebilir (Resim 30).

Resim 30: Grand Isias Otel Binasının Göçme Yönü

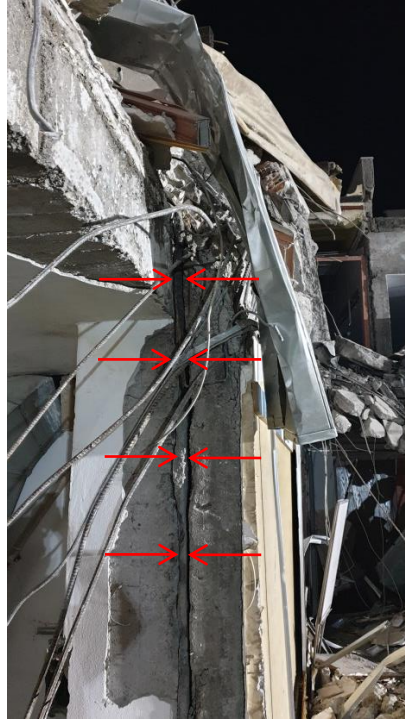
Komşu binalar arasında bırakılacak derz boşlukları çok önemlidir. Depremin yol açtığı dinamik yanal ötelemeler, iki ayrı binayı birbirine yaklaştırır yönde olabilmektedir. Bu durumda, yeterli derz boşluğu bırakılmadığında yapı blokları birbirine çarparlar. Bu çarpışma sonucunda iki yandaş yapıda hasarlar oluşabilir ve bu hasarlar binaların göçme nedenleri arasına girebilir. Erzincan ve Dindar depremlerinde böyle çekişme olayları çok sayıda gözlenmiştir (Atımtay, 2001). Grand Isias Otel'in 6 Şubat 2023 tarihinde gerçekleşen depremde dinamik yanal ötelemeler nedeni ile batı komşusu ile arasında herhangi bir çekişme olayının gerçekleşip gerçekleşmediği bilinmemekle birlikte bu olasılık ile ilgili kesin bilgi ancak projeler incelendikten sonra söylenebilir.

Resim 31: Grand Isias Otel Binası ile Güney Bitişindeki Tek Katlı Bina Arasındaki Derz Boşluğu

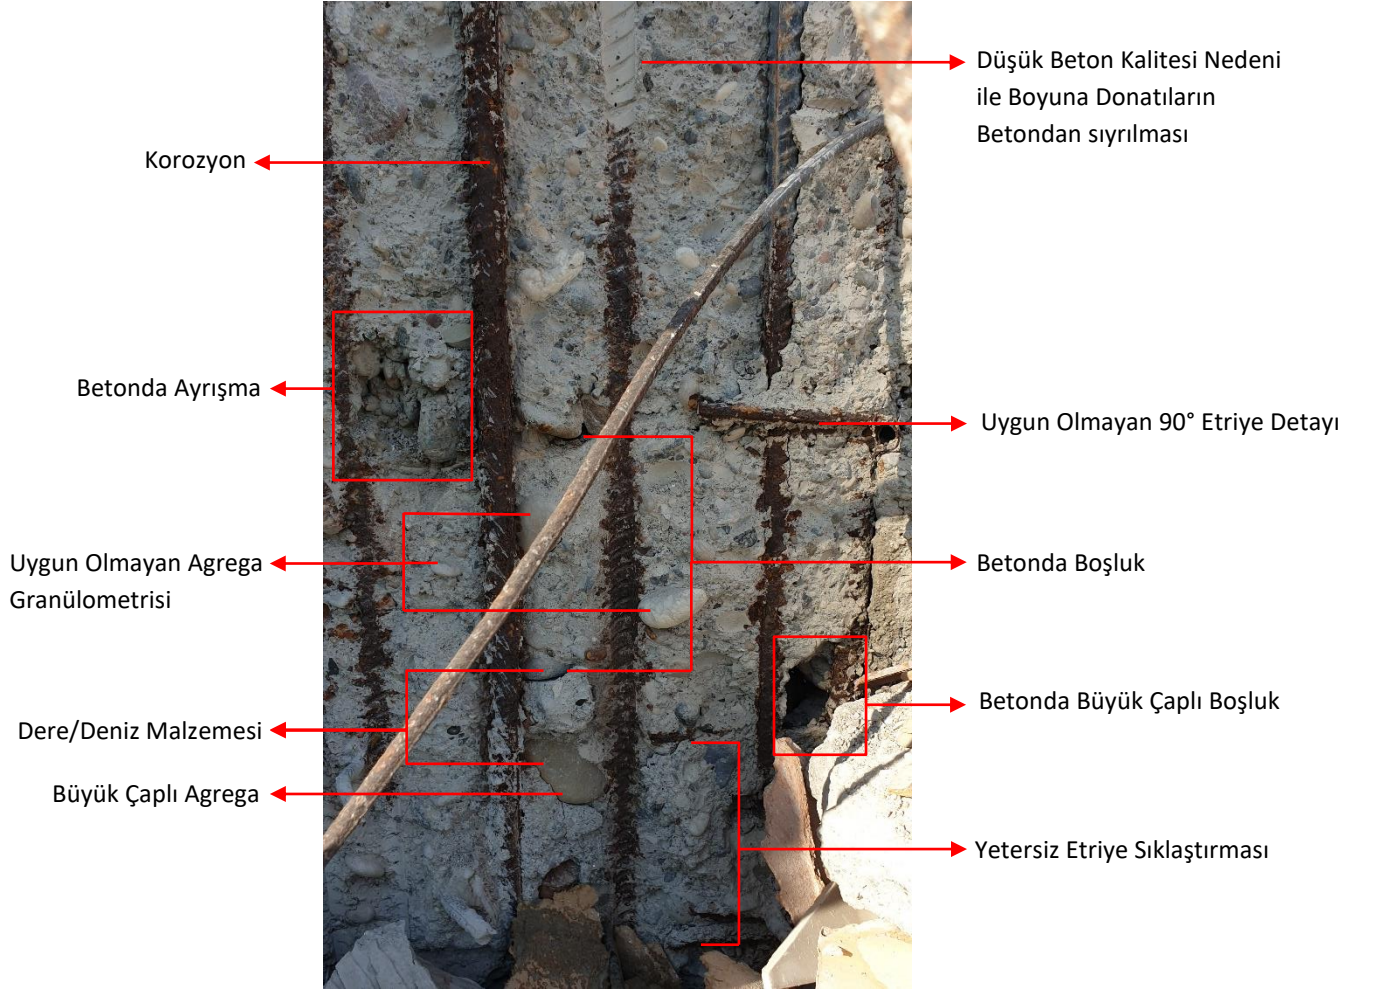
17. Grand Isias Otel enkazına ait birçok bulgu ve tespitler Resim 32'deki kolonda özetlenmiştir.

Resim 32: Grand Isias Otel Binasına Ait Zemin Kat Kolonunun Alt Uç Bölgesi
